Análisis del estado de degradación de los petroglifos de la Reserva Natural Laguna de Apoyo (Nicaragua) y recomendaciones para su conservación

Diego Vázquez-Prada Baillet

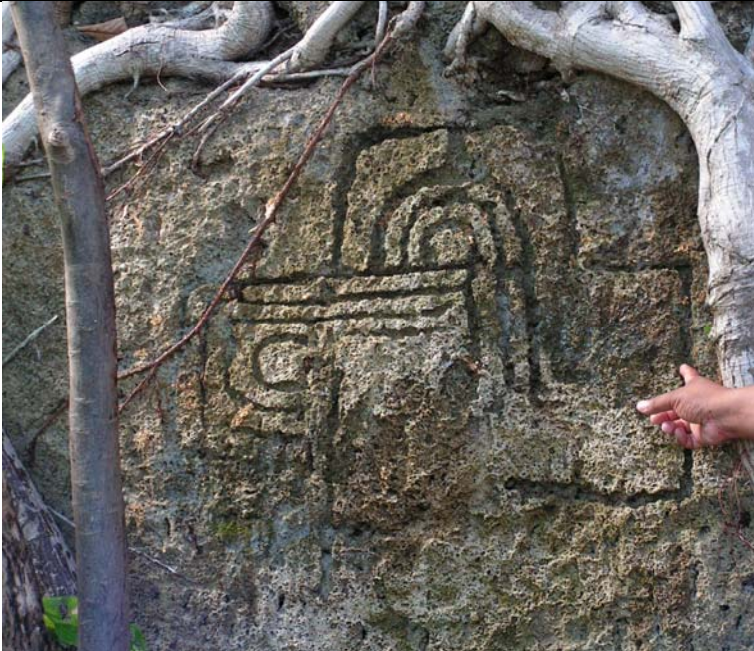
<p>Basalto. Grabado en bajo relieve lineal de unos 2 cm. de profundidad. La roca de textura rugosa se encuentra muy degradada, presentando porosidades, precipitaciones y manchas de humedad</p>	<p>Se encuentra sobre un bloque rodado en la planicie baja de la ladera, sobre un plano vertical. Sobre el bloque han crecido dos enormes árboles cuyas raíces engloban el bloque. No se sabe si bajo la raíces hay más petroglifos. La superficie se encontraba llena de Helechos. Municipio de Catarina.</p>	<ul style="list-style-type: none"> ✘ Agrietamiento: el enraizamiento y peso de la vegetación está provocando la apertura de grietas y la erosión mecánica y química de la roca. ✘ Costras: Formación de un precipitado superficial endurecido de color blanquecino provocado por humedades e incrustamiento de helechos y líquenes. ✘ Eflorescencias: La humedad superficial y por capilaridad ha provocado la precipitación de sales blancas en la superficie. ✘ Erosión: las líneas del grabado se hayan cortadas en varias ocasiones indicando que ha existido procesos de desprendimientos. Los bordes son irregulares indicando erosión mecánica y química. ✘ Suciedad y manchas. <p>Estado de conservación: muy malo. Si no se protege se va a perder. Las raíces no tardarán a situarse sobre el petroglifo.</p>

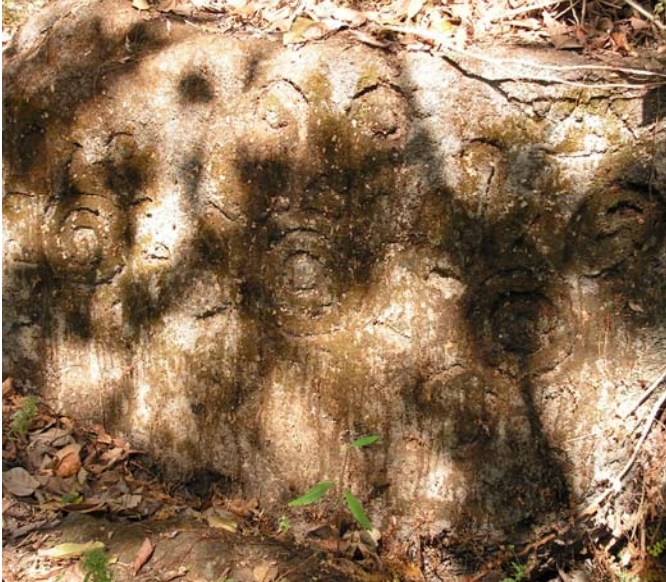
<p>Basalto. Grabado en bajo relieve lineal de unos 2 cm. de profundidad. La roca de textura lisa se encuentra muy degradada, presentando musgo y manchas de humedad</p>	<p>Se encuentra sobre un bloque rodado en la planicie baja de la ladera, sobre un plano vertical.. Municipio de Catarina.</p>	<ul style="list-style-type: none"> ✘ Humedad y manchas. La humedad primaria atmosférica o por filtración está provocando la descomposición de la roca. La formación de musgos y líquenes en la superficie va asociada a este proceso e incrementa los efectos (ácidos orgánicos y preservan humedad). ✘ Eflorescencias: La humedad superficial y por capilaridad ha provocado la precipitación de sales blancas en la superficie. ✘ Erosión: las líneas del grabado se hayan cortadas en varias ocasiones indicando que ha existido procesos de desprendimientos. Los bordes son irregulares y se encuentran suavizados indicando erosión mecánica y química. <p>Estado de conservación: muy malo. Si no se protege se va a perder. La exposición a la intemperie y la acción de musgos y líquenes están destruyendo el petroglifo.</p>

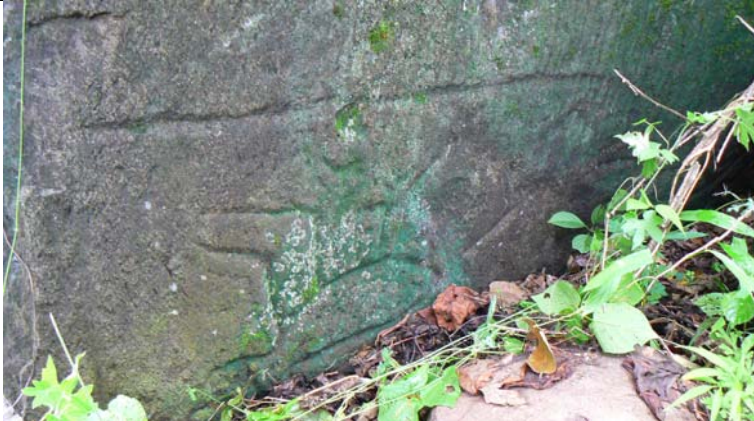
<p>Basalto. Grabado en bajo relieve lineal de unos 1,5 cm. de profundidad. La roca de textura lisa se encuentra muy degradada, presentando musgo, líquenes y manchas de humedad</p>	<p>Se encuentra sobre un bloque rodado al borde de un camino en la ladera media, sobre un plano vertical. Municipio de Diriá.</p>	<ul style="list-style-type: none"> ✘ Humedad y manchas. La humedad primaria atmosférica o por filtración está provocando la descomposición de la roca. La formación de musgos y líquenes en la superficie va asociada a este proceso e incrementa los efectos. ✘ Agrietamiento: la presencia de mayor número de líquenes (verdes y blancos) y de musgo en los trazos del dibujo indica que la roca conserva más humedad en esa zona por existir mayor porosidad y grietas. ✘ Erosión: las líneas del grabado están muy desgastadas. Los bordes se encuentran totalmente suavizados indicando erosión mecánica y química. <p>Estado de conservación: muy malo, actualmente resulta complicado entender el dibujo debido a las pésimo estado en el que se encuentra. La exposición a la intemperie y la acción de musgos y líquenes están destruyendo el petroglifo.</p>

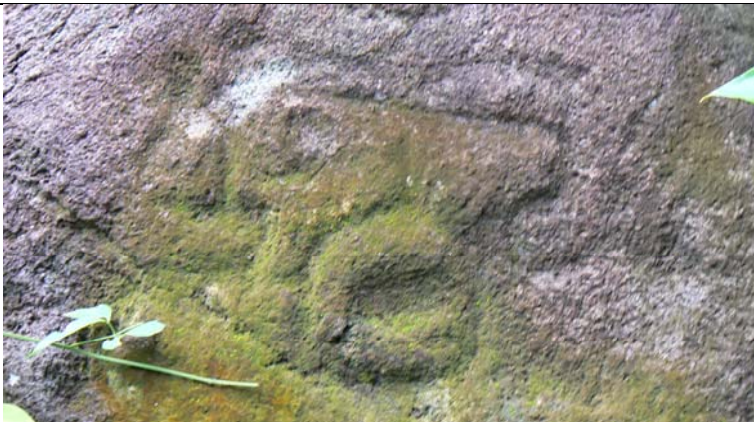
<p>Basalto. Grabado en bajo relieve lineal de unos 1,5 cm. de profundidad. La roca de textura lisa se encuentra muy degradada, presentando musgo y precipitados</p>	<p>Se encuentra sobre un bloque rodado al borde de un camino en la ladera media, sobre un plano sub-vertical. Municipio de Diriá.</p>	<ul style="list-style-type: none"> ✘ Humedad y manchas. La humedad primaria atmosférica o por filtración está provocando la descomposición de la roca. La formación de musgos y líquenes en la superficie va asociada a este proceso e incrementa los efectos. ✘ Eflorescencias: La humedad superficial y por capilaridad ha provocado la precipitación de sales blancas en la superficie. ✘ Agrietamiento: cerca del grabado se observan varias grietas y fracturas. ✘ Erosión: las líneas del grabado están muy desgastadas. <p>Estado de conservación: muy malo. La exposición a la intemperie y la acción de musgos y líquenes están destruyendo el petroglifo. La roca presenta signos de rotura.</p>

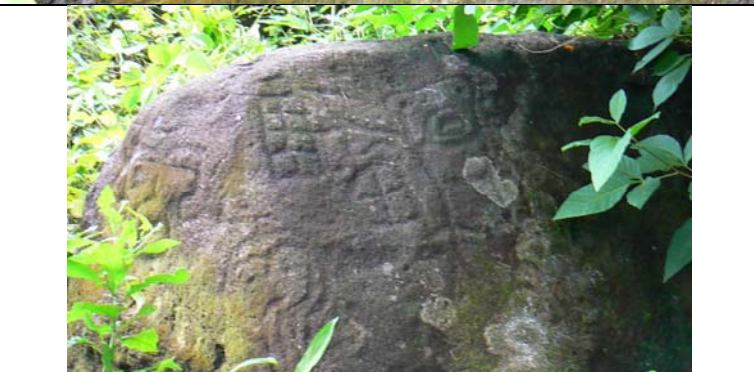
<p>Basalto. Grabado en bajo relieve lineal de unos 1,5 cm. de profundidad. La roca de textura lisa se encuentra bastante degradada.</p>	<p>Se encuentra sobre un bloque rodado al borde de un camino en la ladera media, sobre un plano sub-vertical. Municipio de Diriá.</p>	<ul style="list-style-type: none"> ✘ Humedad y manchas. La humedad primaria atmosférica o por filtración está provocando la descomposición de la roca. La formación de musgos y líquenes en la superficie va asociada a este proceso e incrementa los efectos. ✘ Erosión: las líneas del grabado están muy desgastadas. Los bordes se encuentran totalmente suavizados indicando erosión mecánica y química. <p>Estado de conservación: malo. La exposición a la intemperie y la acción de musgos y líquenes están destruyendo el petroglifo, aunque existen zonas bien preservadas</p>

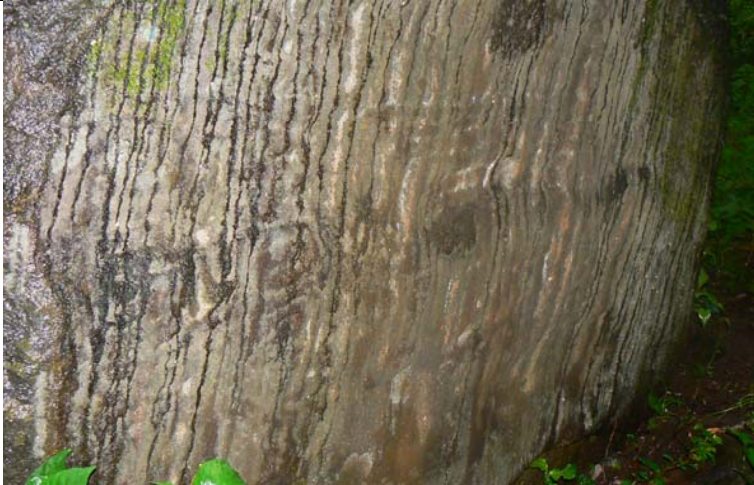
<p>Basalto. Grabado en bajo relieve lineal de unos 1,cm. de profundidad. La roca de textura lisa se encuentra muy degradada por regueros y musgos</p>	<p>Se encuentra sobre un bloque rodado al borde de un camino en la ladera media, sobre un plano vertical. Municipio de Diriá.</p>	<ul style="list-style-type: none"> ✘ Humedad y manchas. La humedad primaria atmosférica o por filtración está provocando la descomposición de la roca. El plano grabado recibe la escorrentía superficial creando surcos preferentes de circulación, un lavado diferencial, en la que existe más humedad fomentando una mayor formación de musgos y líquenes. ✘ Eflorescencias: La humedad superficial ha provocado la precipitación de sales en algunos regueros. ✘ Erosión: las líneas del grabado están totalmente suavizadas y en algunos lugares borradas. <p>Estado de conservación: pésimo. La acción del agua y de organismos ha borrado casi todos los grabados.</p>

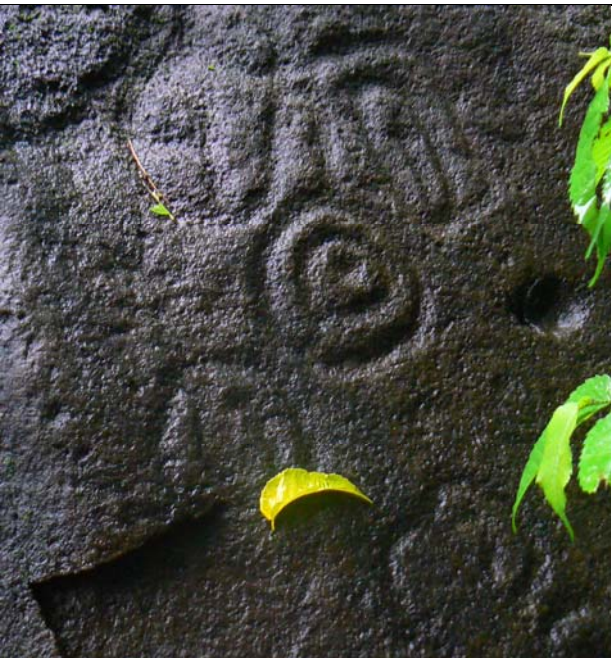
<p>Basalto. Grabado en bajo relieve lineal de unos 2 cm. de profundidad. La roca de textura rugosa se encuentra degradada.</p>	<p>Se encuentra sobre un bloque rodado al borde de un camino en la ladera media, sobre un plano sub-vertical. Municipio de Diriá.</p>	<ul style="list-style-type: none"> ✘ Agrietamiento: en varios puntos de la roca se observan grietas y fracturas. ✘ Humedad y manchas. La humedad primaria atmosférica o por filtración está provocando la descomposición de la roca. La formación de musgos y líquenes en la superficie va asociada a este proceso e incrementa los efectos. ✘ Erosión: las líneas del grabado están muy desgastadas Los bordes se encuentran totalmente suavizados indicando erosión mecánica y química. ✘ Desplacados: La acción del agua y de agrietamiento está provocando una exfoliación paralela de la superficie de la roca <p>Estado de conservación: malo. La exposición a la intemperie y el agrietamiento pueden destruyendo el petroglifo, aunque existen zonas bien preservadas</p>

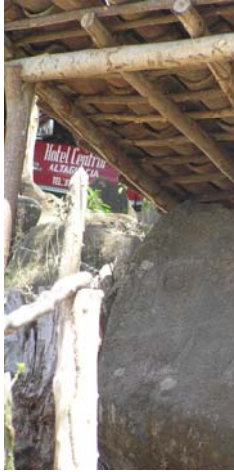
- **Evitar que circule agua por la superficie** de los grabados: uno de los mayores daños los están causando las humedades que erosionan la roca. Para ello sería necesario cubrirlos con un tejado de tal forma que la superficie siempre se mantenga seca. Igualmente ayudaría la circunstancia que no incidan directamente los rayos del sol, ya que los procesos de cambio de temperatura aceleran el desgaste y el agrietamiento de la roca. La imagen de la derecha muestra este tipo de protección realizada para un petroglifo de la Isla de Ometepe.
